## Reale Gefahren im Untergrund

**Ein außergewöhnlich stark geschädigter Mischwasserkanal stellte den Betreiber sowie die STEIN Ingenieure zum Jahresende 2022 vor große Aufgaben. Der kurze Bericht soll zeigen, dass entschlossenes und verantwortungsbewusstes Handeln für uns Ingenieure Pflicht sein muss.**

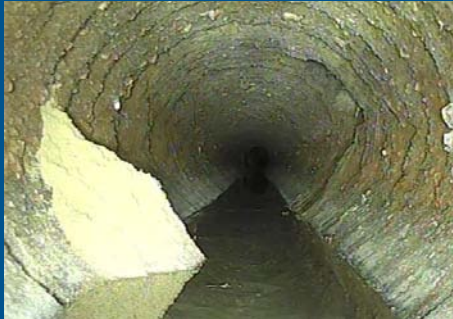
Oben: Schadensbild des schwer geschädigten Betonkanals, aufgenommen im Rahmen der veranlasseten Kontroll-Inspektionen

Ein Betonkanal DN 500 zeigte im September 2022 gravierende Schäden mit massiver Betonkorrosion (fehlende Zuschlagstoffe), Rissbildungen und fehlenden Wandungsteilen. Da der Kanal unter einer viel befahrenen Bundesstraße liegt, war Eile geboten. Die STEIN Ingenieure erhielten im Rahmen eines kurzfristig ausgerufenen Wettbewerbs den Zuschlag, da man im Hinblick auf die Kriterien Wirtschaftlichkeit, Leistungsfähigkeit, Flexibilität und Schnelligkeit das beste Angebot unterbreiten konnte.

Über die Fehlstellen in den Rohren war zu vermuten, dass sukzessive Bodenmaterial aus dem Bettungsbe- reich in die Rohrleitung eingetragen wurde, so dass

man sich für eine wöchentliche TV-Inspektion des Kanalabschnitts entschied. Dabei bestätigte sich der Verdacht, dass ein laufender Bodeneintrag stattfand und sich der Zustand des Rohr-Boden-Systems kontinuierlich verschlechterte.

Zielstellung war eine möglichst schnelle Wiederherstellung der statischen Standsicherheit und vorzugsweise aufgrabungsfreie Sanierung unter der 4-spurigen Bundesstraße. Aufgrund des Schadensbildes wurde der Kanal dem Altrohrzustand IIIa zugeordnet und die statische Dimensionierung der Schlauchliner darauf ausgerichtet.

Während die Kanalhaltungen noch im alten Jahr mittels Schlauchlinierverfahren saniert wurden, konnten inzwischen die Verdachtspunkte sondiert und geöffnet werden. Dabei zeigten sich Kubikmeter große Hohlräume, die tatsächlich bis unter den Straßenoberbau reichen. Diese werden nun mit mineralischem Dämmen bzw. in konventionellem Erdbau verfüllt.

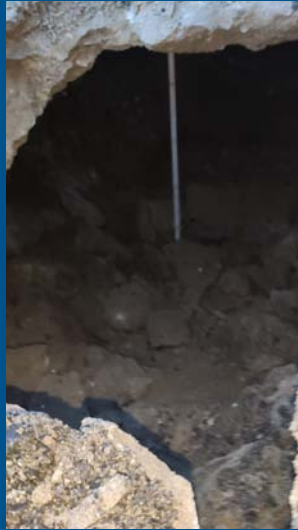
Rechts: Hohlräume unter der Fahrbahn, Foto im Zuge der aktuellen Aufgrabungen

Aus diesem Grund wurde die zulässige Höchstgeschwindigkeit auf der Bundesstraße drastisch reduziert und kurzfristig die Erkundung der Bodenverhältnisse oberhalb des Mischwasserkanals mittels Georadar beauftragt. Im Ergebnis dieser Untersuchungen wurden größere Hohlraumverdachtsbereiche festgestellt, so dass konsequent eine Vollsperrung der Bundesstraße erzwungen wurde. Die Genehmigung hierzu durch die zuständige Verkehrsbehörde war nicht selbstverständlich, da die Bundesstraße für den Fall eines Staus auf der nahe gelegenen Bundesautobahn als Umleitungsstrecke vorgesehen war.
